Newsletter powypadkowy

Kwartalnik Okręgowego Inspektoratu Pracy w Opolu

Płynącego prądu elektrycznego nie widać, skutki są widoczne, częstokroć tragiczne ...

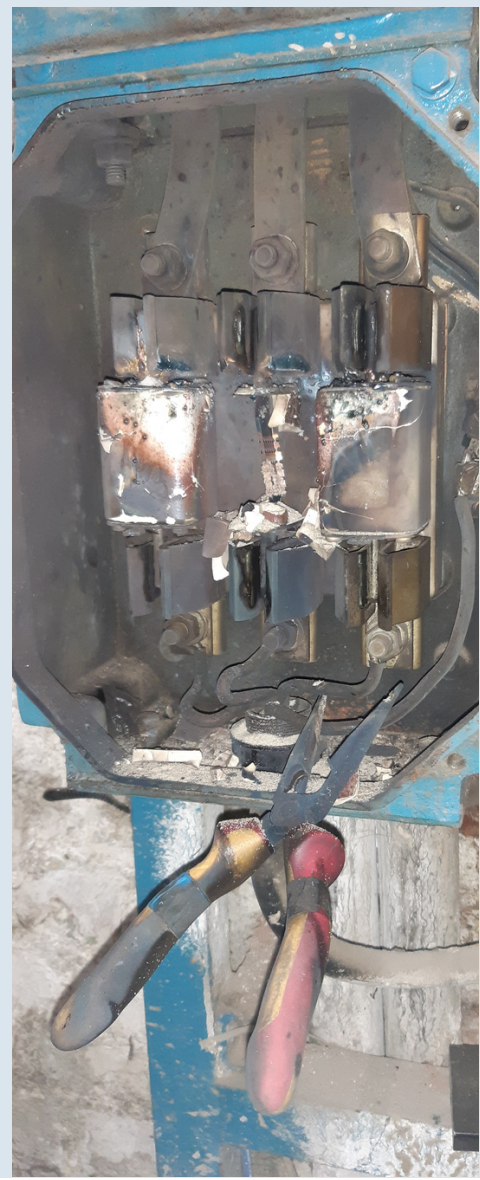
Postępowanie powypadkowe dotyczące wypadku zaistniałego podczas prac związanych z odłączeniem energii elektrycznej, ujawniło szereg nieprawidłowości w zakresie eksploatacji urządzeń i sieci elektroenergetycznych, jak również postępowania pracownika posiadającego dodatkowe kwalifikacje na stanowisku eksploatacji.

Czynności związane z odłączeniem energii elektrycznej od urządzenia wykonywał pracownik posiadający dodatkowe kwalifikacje - potencjalnie potwierdzające kompetencje w zakresie wiedzy, umiejętności wykonywania prac przy urządzeniach, instalacjach i sieciach. Pracownik przed wyjęciem bezpieczników mocy typu nożowego, chciał sprawdzić obciążenie zabezpieczonej linii. W trakcie sprawdzania obciążenia przy pomocy miernika cęgowego oraz szczypiec płaskich doszło do zwarcia elementów czynnych. W wyniku zwarcia powstał łuk elektryczny, który poparzył poszkodowanego. Poparzeniu uległa twarz i grzbietowa strona ręki lewej.

W wyniku kontroli inspektor pracy między innymi wstrzymał eksploatację przedmiotowej rozdzielni.
